● **Restauro conservativo/4.** In Brianza, la chiesa di un antico convento da tempo abbandonato diventerà un centro di musica e cultura. L'intervento sulle superfici decorate è stato eseguito, ancora una volta, da uno staff di restauratori tutto al femminile

● Il trattamento delle superfici intonacate della facciata e dell'interno, costituito da navata unica e cappelle laterali e del portale settecentesco realizzato in pietra arenaria

Pulitura, consolidamento e protezione

Restauro del Convento di Santa Maria della Misericordia a Missaglia

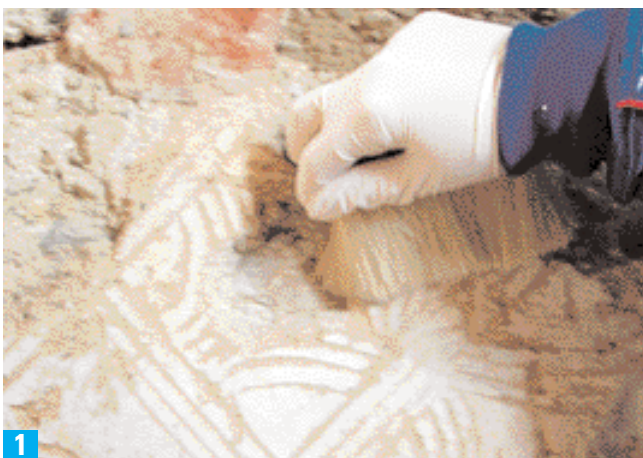
1

1. Particolare dell'intonaco graffito della facciata. Prima spazzolatura.
2. La facciata prima del restauro.
3. Crescita di edera sull'intonaco graffito.
4. Applicazione a spruzzo di biocidi.
5. Le «tasche» dell'intonaco puntellate con lastre di polistirolo dopo il consolidamento.

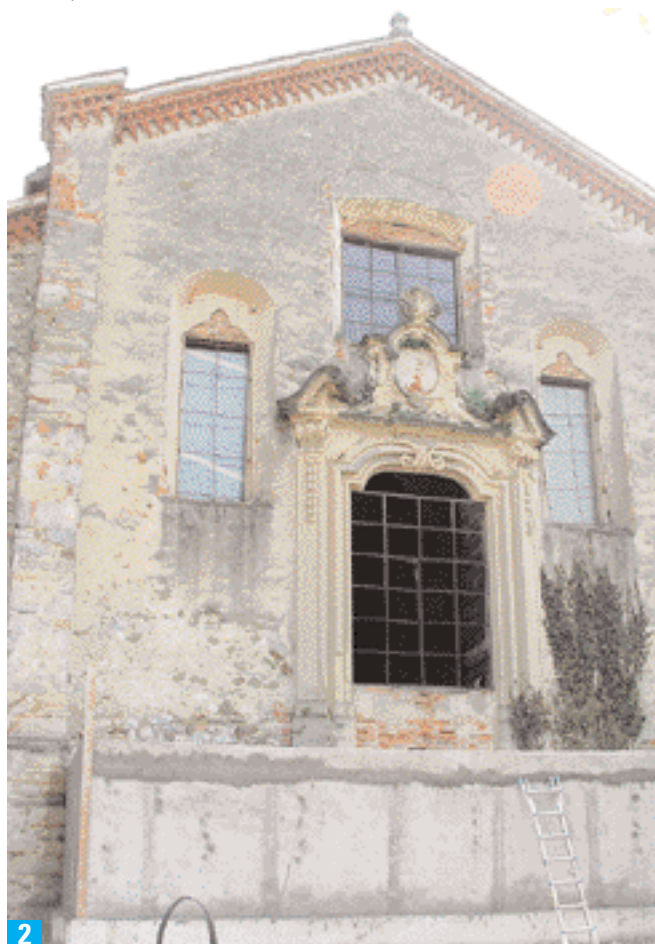
2

perficie lavorata a graffito, che rivestivano la facciata della chiesa, presentavano diffuse patologie: presenza di vegetazione infestante soprattutto alla base della facciata, attacchi biologici da muffe, licheni e rampicanti, distacchi consistenti dal supporto murario, disgregazioni superficiali, presenza di grandi lacune (figura 2).

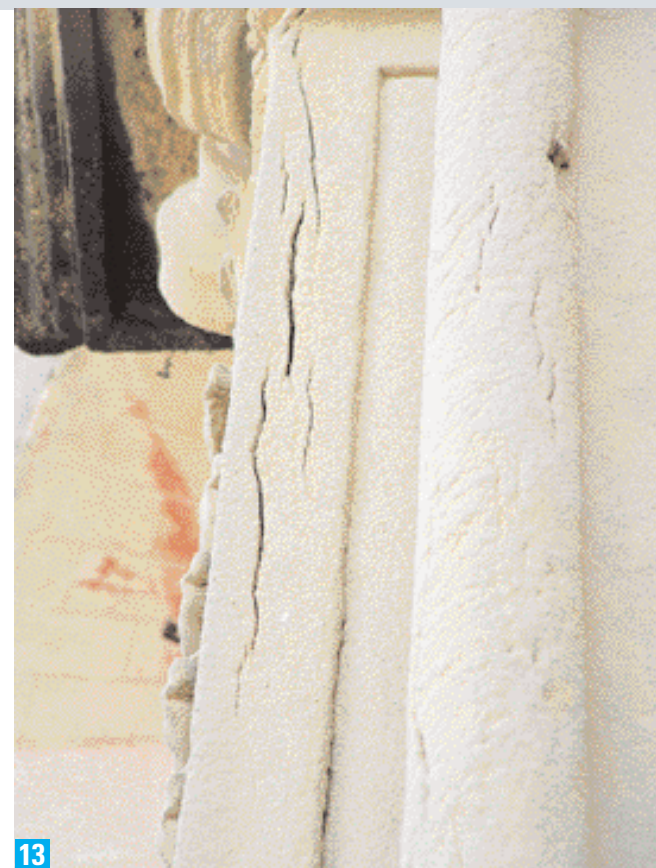
10. Un momento della pulitura dell'intonaco esterno con spazzole morbide di saggina.
11. La finitura a sagramatura delle paraste in pietra.
12. Particolare della riapertura dell'ingresso tamponato scoperto durante i lavori.
13. Il portale in pietra Arenaria prima del restauro.

La prima fase dell'intervento sul portale in pietra arenaria di fattura settecentesca è consistita in una mirata **rimozione dei detriti** (vetri, brandelli d'intonaco, terra) e dei **vegetali** che infestavano soprattutto l'ordine superiore, specialmente nella parte della cimasa (figura 13). Si è potuto quindi procedere al **trattamento biocida**, ripetuto in più cicli, con

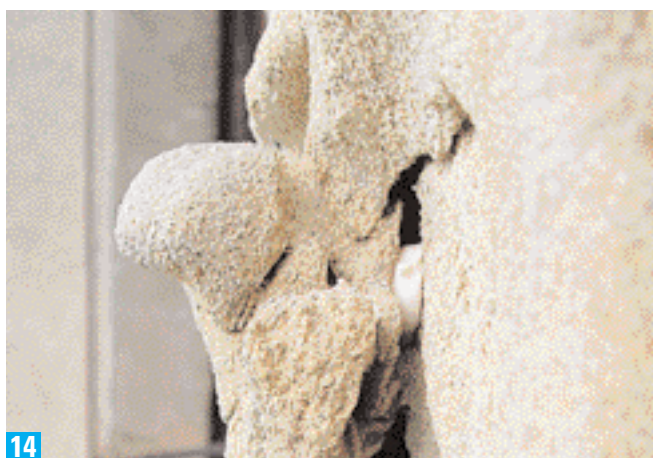
14

14. Particolare di una porzione delle decorazioni del portale in fase di distacco, bloccata con «punti» di resina epossidica.

le porzioni a rischio o in via di distacco, realizzando dei **punti di fermata** con resina epossidica verticale applicata per iniezione (figura 14). A questo punto si sono preparati i salvabordi e realizzati gli opportuni riempimenti, utilizzando una malta da **iniezione di resina epossidica liquida** (figura 15). Nelle zone a maggior rischio di distacco, per assicurare un migliore aggrappo del pezzo alla struttura, sono stati inseriti dei **perni in acciaio filettato o in vetroresina**, fissati sempre con resina epossidica. La pulitura è stata eseguita a impacco con interventi puntuali di perfezio-

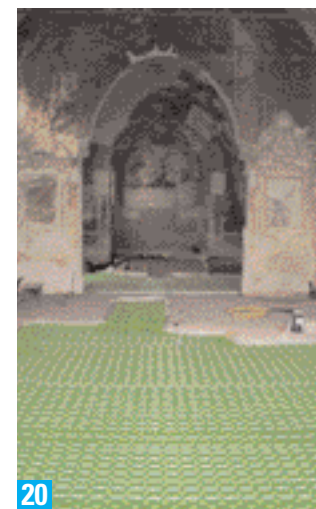
20

20. Vista dell'interno prima del restauro delle superfici.

All'interno della chiesa le pareti presentavano residui di intonaci, la maggior parte decorati a graffito, alcuni, specie nelle zone alte, affrescati (figura 20-21). Si è intervenuti con operazioni di **pulitura**, e di **consoli-**

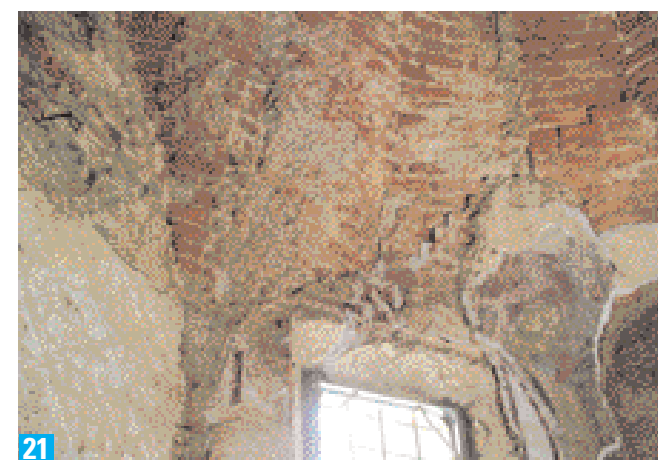
21

21. Lacerti di decorazioni sulle pareti interne.

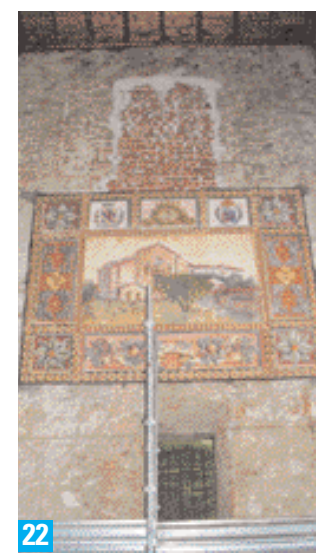
22

22. Una delle decorazioni affrescate recuperate all'interno della chiesa.

damento mediante acqua di calce e iniezioni di malta (figura 22). Le pareti della navata, dopo il **lavaggio** e la **rimozione dei depositi incoerenti**, sono state finite a **sagramatura**.
