# Palazzo signorile nel centro di Milano

Recuperato lo splendore degli intonaci decorativi originali in un palazzo residenziale signorile di fine Ottocento. I lavori di restauro sono stati eseguiti con prodotti e soluzioni compatibili con i materiali antichi e, in particolare, in grado di assicurare la necessaria traspirabilità alle superfici

Vittorio Sartori

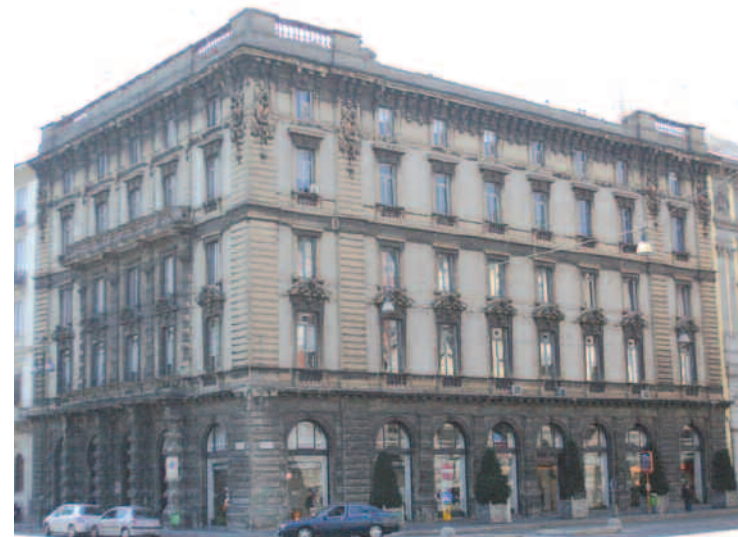
I fronti del palazzo presentavano uno spesso deposito di particolato atmosferico carbonatico altamente coerente nelle zone adiacenti alla superficie e mediamente coerente negli strati più esterni. Diffuse crepe e fessurazioni erano presenti su tutte le zone di contatto tra materiali – murature, finestre, balconi, colonnine – particolarmente compromessi apparivano due balconi della facciata verso piazza Castello; i distacchi tra le colonnine e i piani d'appoggio lasciavano intravedere aperture di qualche centimetro con il pericolo di cadute di materiale. Fenomeni di biodeterioramento erano ben visibili anche a occhio nudo, con presenza di macroflora (muschi e licheni).

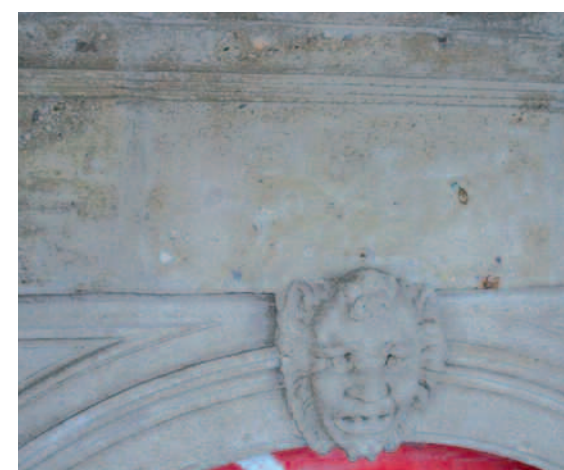
Particolari di decorazioni in intonaco decorativo dopo la pulitura. La raffinatezza del modellato era quasi scomparsa sotto le patine nere causate dallo smog.

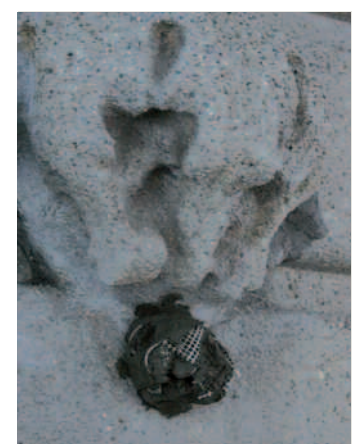
Integrazione armata di una decorazione lesionata.

Le parti pericolanti sono state riasicurate, previa pulitura meccanica e per aspirazione delle interfacce, tramite la posa di perni zincati in acciaio e incollaggi con resine epossidiche. Tre mezza colonnine e tre dentelli di cemento che erano andati completamente perduti sono stati reintegrati su richiesta della Direzione Lavori allo scopo di restituire unità di lettura alla composizione architettonica. Il materiale della struttura cementizia, simile per conformazione e composizione agli originali, è stato posato per mezzo di calchi in silicone.

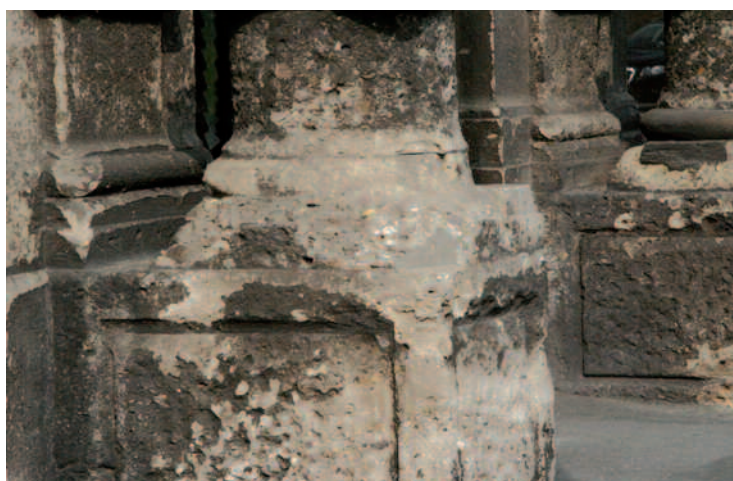
le rocce di aspetto conglomerato, facilmente reperibili nell'alta pianura lombarda. La tessitura è costituita da 'clasti', granuli di forma spigolosa e irregolare, saldati fra loro da cemento di composizione calcarea. La morfologia e la dimensione dei clasti molto variabili, da qualche centimetro a qualche decimetro, conferiscono un tipico aspetto mosso che rende ogni lastra differente dalle altre. Nonostante l'aspetto irregolare della roccia, la composizione chimica è molto omogenea e risulta costituita quasi esclusivamente da carbonati di calcio e di magnesio. I piani superiori dei fronti presentano apparati realizzati a intonaco decorativo,

Particolare del basamento in Pietra dell'Adda del piano terra prima dell'intervento.

tura, si è deciso di procedere, in primo luogo, con un preconsolidamento del basamento in Ceppo dell'Adda a base di Silicato di Etilo. Il prodotto è stato vaporizzato su tutta la superficie, per ridare coesione strutturale al materiale. L'intervento di pulitura è stato eseguito con la tecnica della microsfabbratura, comunemente definita idrogommaggio, che si basa sull'espulsione a bassa pressione di finissime particelle di inerte che permettono l'asportazione meccanica delle croste carboniose.
