Il restauro sotto la Galleria

Restauro Conservativo della Pavimentazione della Galleria Vittorio Emanuele II

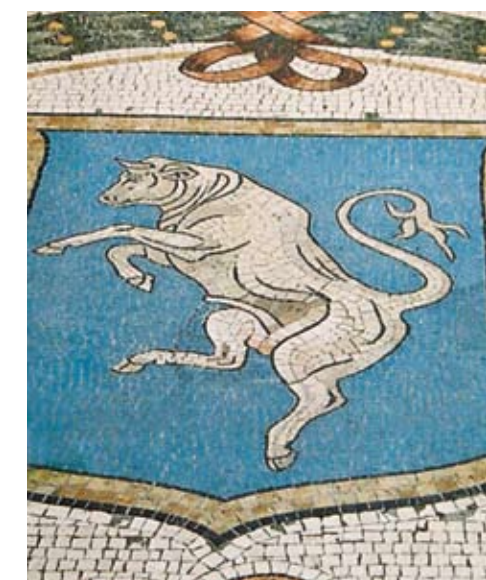
5 Lo stemma taurino, che risultava particolarmente danneggiato (anche a causa di una leggenda che lo vede protagonista di un rito propiziatorio) ha necessitato di un intervento di rimozione e reintegro delle tessere musive
