UNA FACCIATA URBANA

UN CASO EMBLEMATICO DI RINNOVO DEI RIVESTIMENTI DI UN EDIFICIO RESIDENZIALE DEL DOPOGUERRA

LA RIPARAZIONE DEL CEMENTO ARMATO

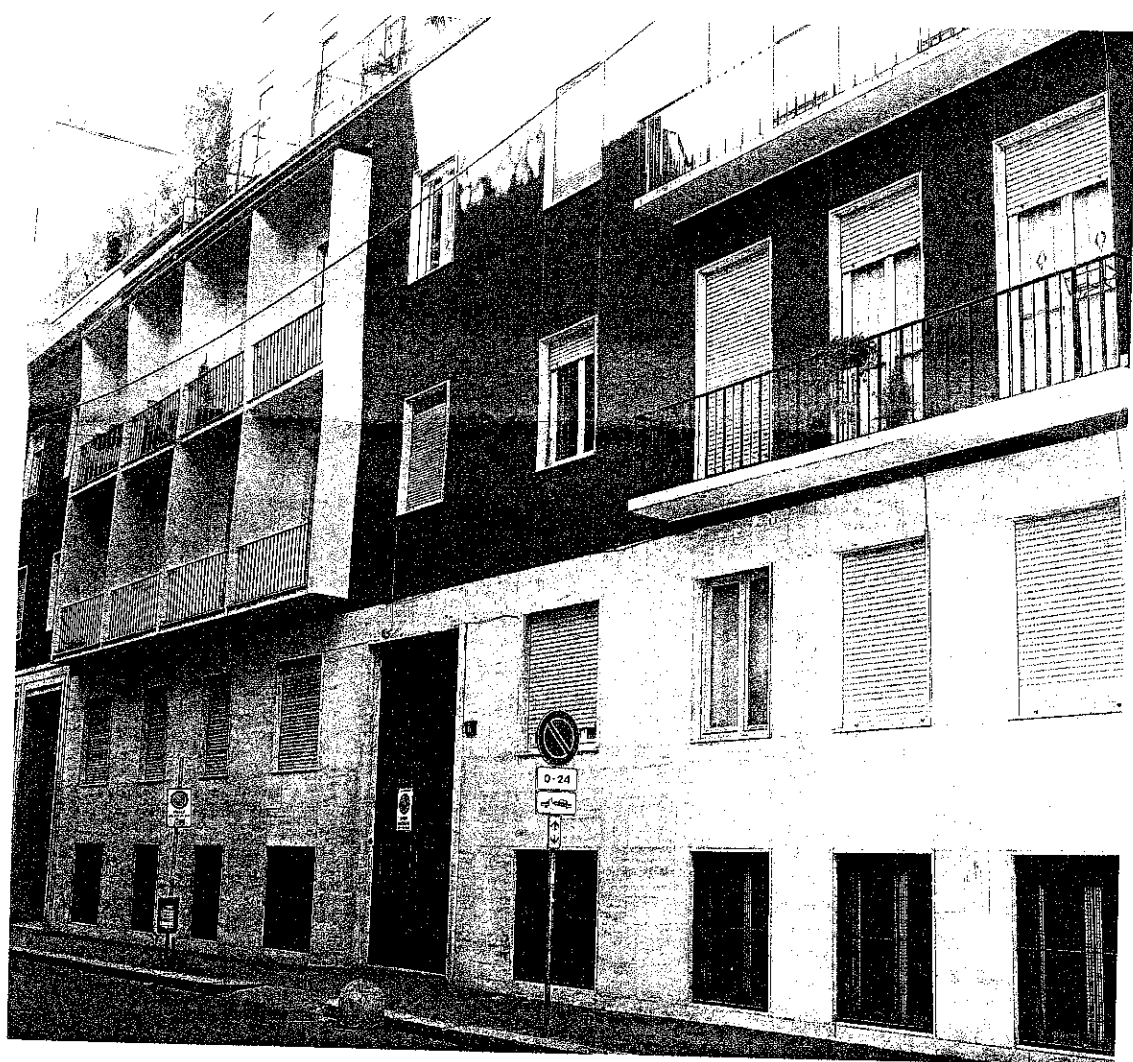
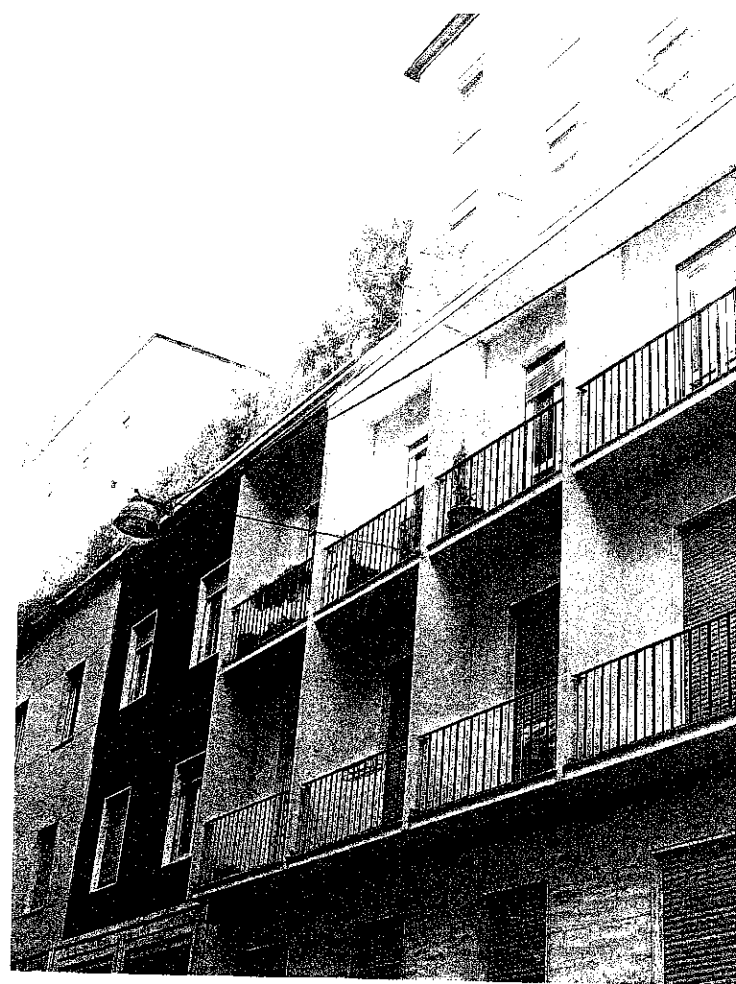
Il rivestimento in piastrelle ceramiche è stato sostituito con un intonaco ai silicati di potassio

Per quanto riguarda le parti di facciata rivestite con le piastrelline in ceramica, il progetto ne ha previsto l'integrale sostituzione con un intonaco ai silicati di po-

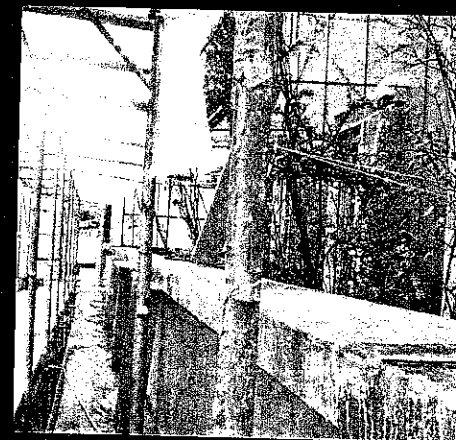
Le parti in cemento si presentavano fortemente degradate

tassio, previa opportuna preparazione del substrato che è stato liberato da tutte le porzioni decoese e lavato con acqua abbondante. I balconi e i terrazzi presentavano parti cementizie fortemente ammalorate che quindi sono state bonificate eliminando, innanzitutto, tutte le porzioni in fase di distacco e visibilmente deteriorate; sottoponendo i ferri di armatura emersi a un trattamento anticorrosivo e ricostruendo in sagoma le parti mancanti con una mal-

ta preconfezionata a base di cemento, modificata con resine ancoranti e microfibre.

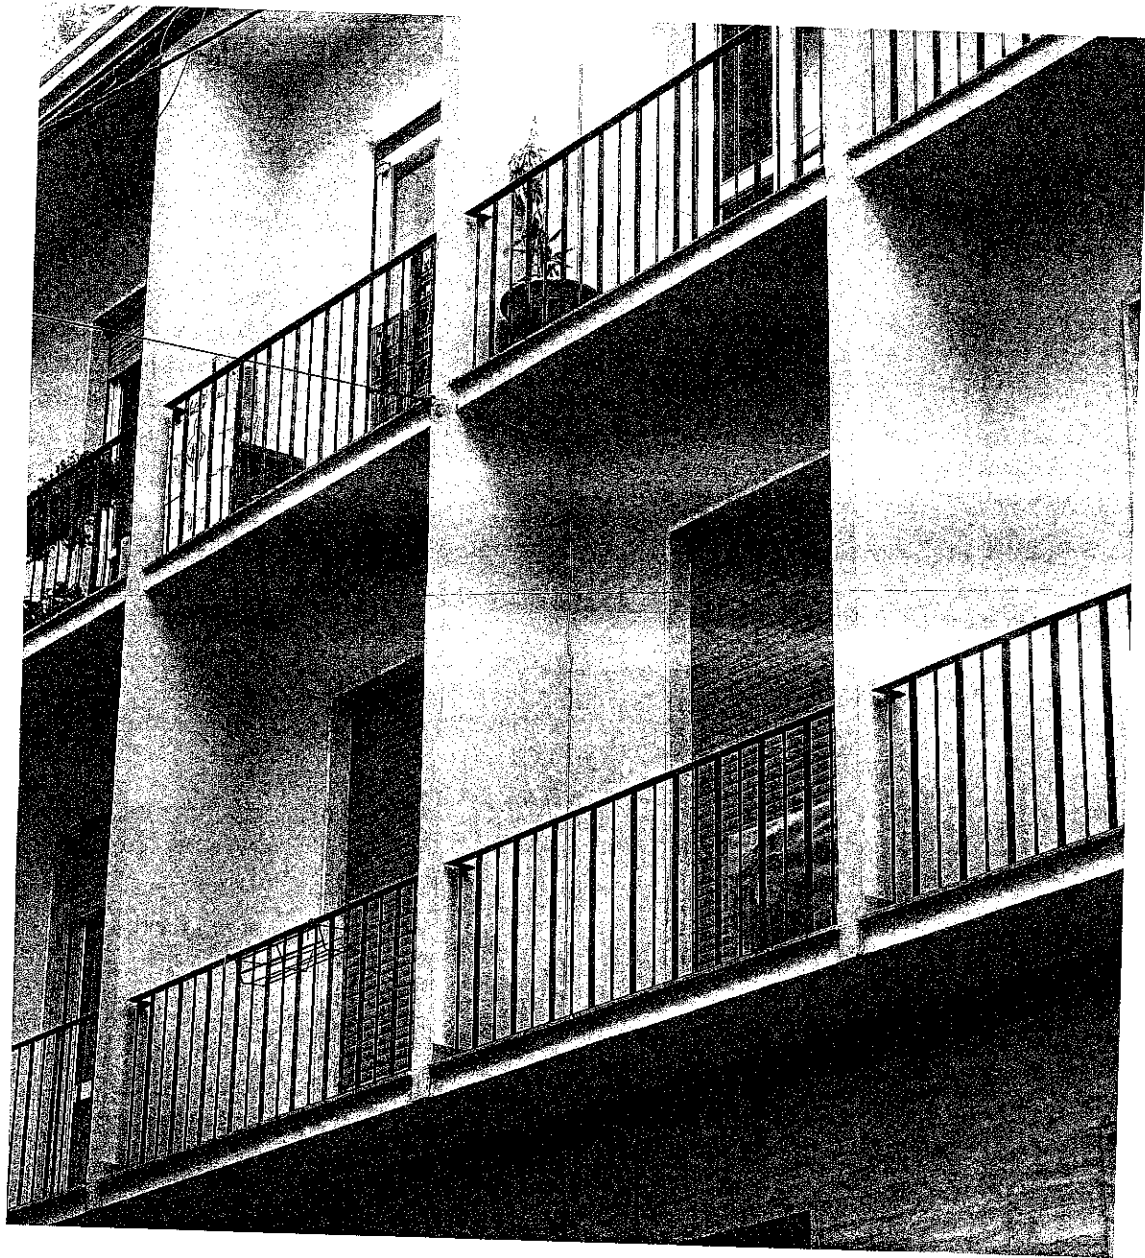
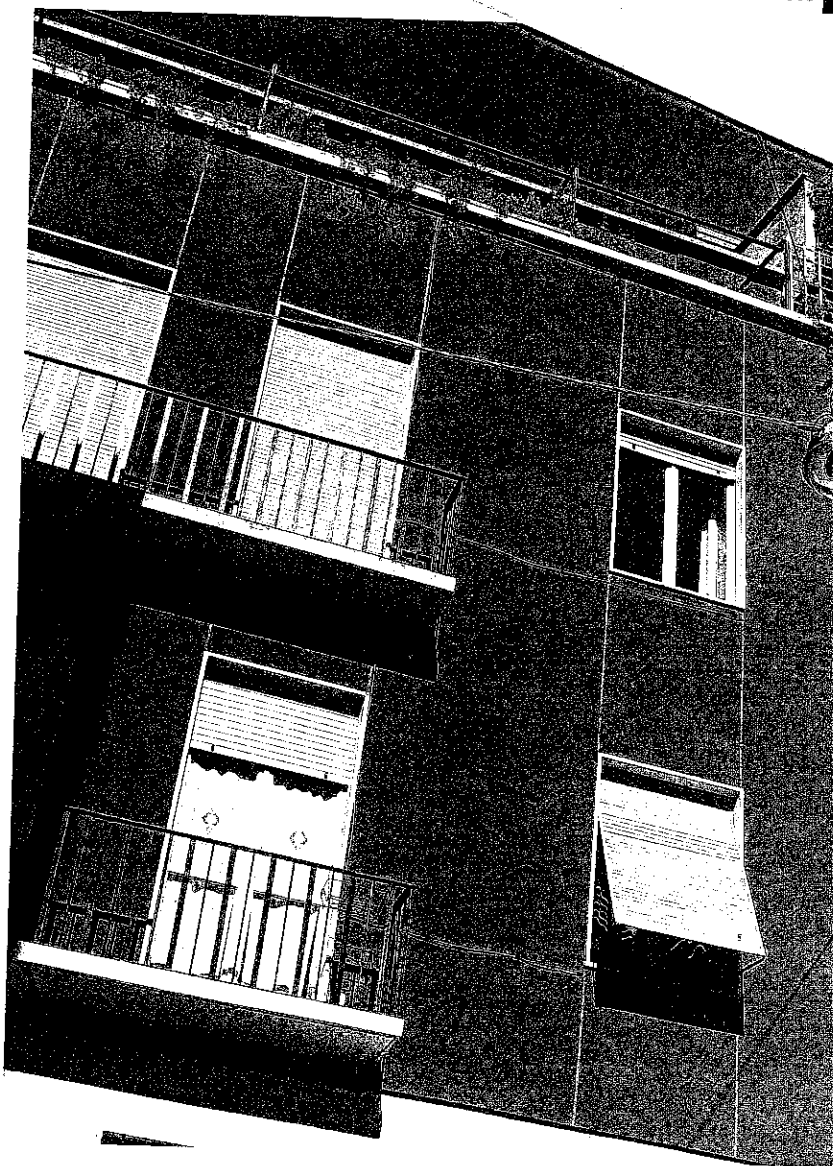
Sulla facciata è stata applicata a frattazzo una tinta al silicato di potassio

plicazione, sul fondo del rivestimento è stato applicato a pennello un primer incolore, caratterizzato da un alto potere di penetrazione, che ha la fondamentale funzione di rendere uniforme l'assorbimento della finitura da parte del supporto e di innescare il processo di silicatizzazione. La tinta al silicato è stata applicata a frattazzo.

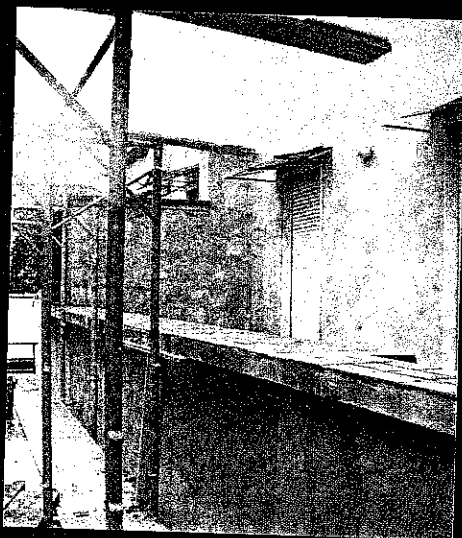
Ricostruzione delle parti in cemento armato con malte plastiche speciali
