Restauro della Regia Intendenza di Finanza a Torino

Tornano in luce le finiture originali di una facciata storica di inizio Novecento, il Palazzo dell'agenzia delle entrate, originariamente destinato a ospitare l'intendenza di finanza.

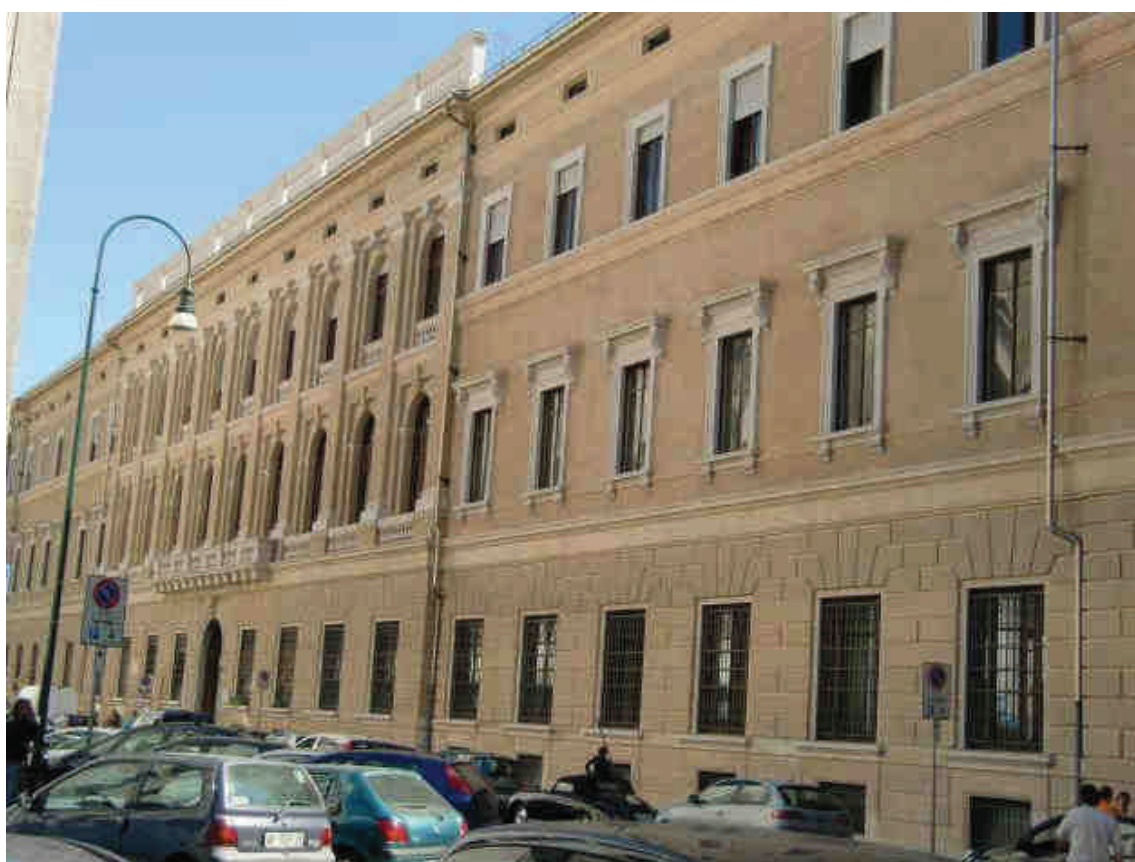
Le superfici si presentavano in discrete condizioni di conservazione, anche se superficialmente deteriorate, con presenza diffusa di croste nere, sali, lacune, integrazioni con pitture sintetiche matericamente ed esteticamente incompatibili, attacchi di biodeteriogeni. I ferri delle armature delle composizioni aggettanti apparivano vistosamente corrosi e avevano provocato la fessurazione della matrice cementizia e il distacco di parti anche di dimensioni consistenti.

Si è da poco concluso il cantiere di restauro conservativo delle facciate finite a intonaco di calce e decorazioni in cemento decorativo, fra cui spiccano le cornici delle finestre e la balconata del piano nobile.

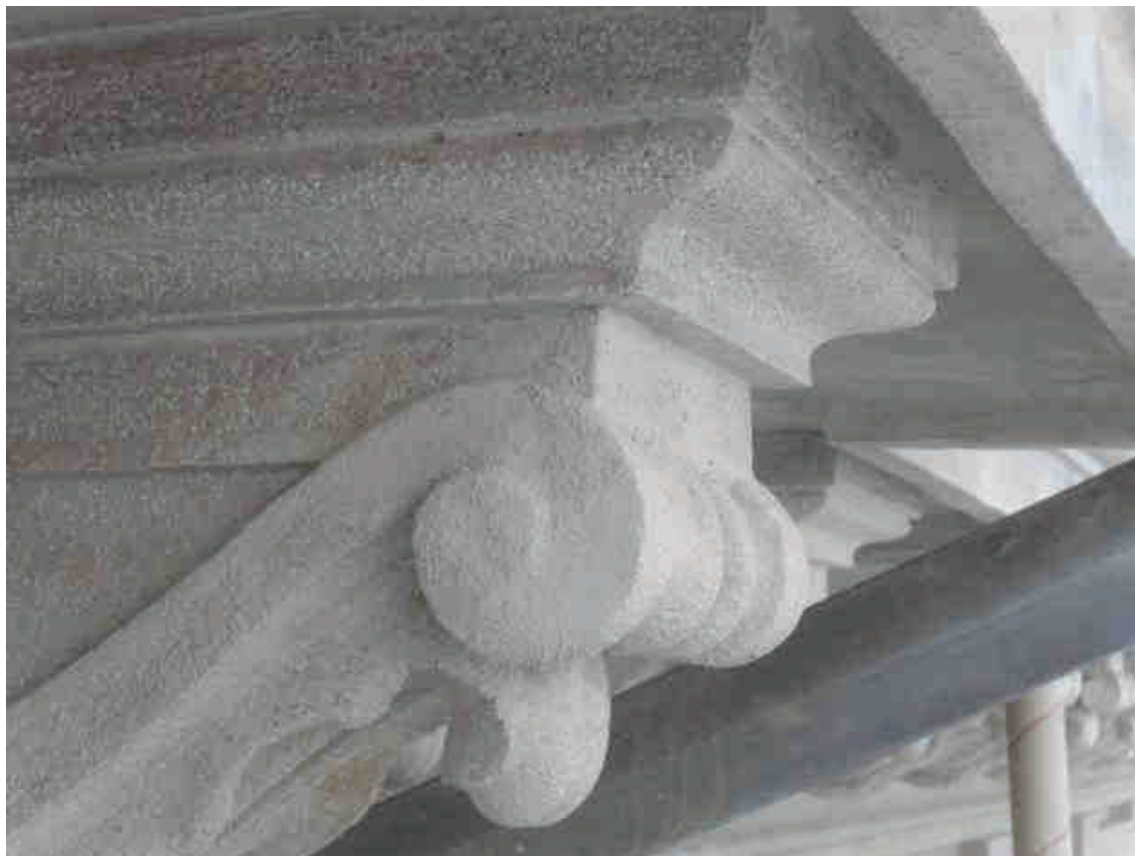
In seguito alla pulitura, è emersa la finitura originale degli intonaci, un bugnato scabroso, frattazzato con un impasto di calce e inerti di granulometria mista, interessato da vistose stuccature in cemento di colore grigio, soprammesse. I cementi decorativi erano invece in parte finiti a bugnato graffiato, di colore rosa, mentre le cornici delle finestre, i capitelli, le mensole e i balconi erano rivestiti da una graniglia di colore grigio chiaro, degradata da numerose crepe, depositi salini e infestazioni vegetali. La pulitura è stata perfezionata con l'asportazione delle stuccature incongruenti, l'eliminazione dei sali con impacchi di acetone e acqua demineralizzata (un solvente altamente volatile che impedisce la penetrazione degli stessi nella muratura), trattamenti biocidi applicati a pennello.

I ferri delle armature attaccati dalla corrosione sono stati rimessi in luce, spazzolati e trattati con prodotto antiossidante. Le porzioni distaccate ma in buono stato di conservazione sono state ricollocate in opera, ancorate con resine e stuccate nelle mancanze. In alcune zone è stato necessario procedere a interventi di consolidamento profondo, realizzati con iniezioni di malte addittivate con resine acriliche. Le ricostruzioni di volume di grandi dimensioni, eseguite con malte affini alle originali, sono state imperniate ai supporti con viti in acciaio ancorate alle armature in filo zincato e rete metallica. Tutte le superfici rimesse a nuovo sono state finite come le originali con velature ai silicati, e protette con idrorepellente silossanico, particolarmente resistente nei confronti delle pesanti aggressioni dell'ambiente urbano.
