## Minimo intervento sulle facciate storiche

### **PALAZZO NATTA, Como**

#### **PALAZZO MUNICIPALE DI ROBECCO SUL NAVIGLIO (MI)**

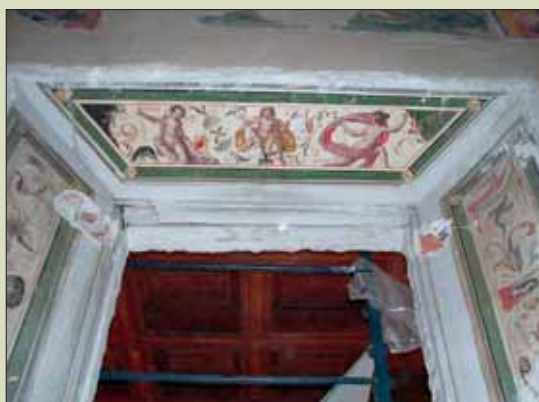
La prima fase ha mirato sostanzialmente a sanare le situazioni di degrado più urgenti e a indirizzare la progettazione verso la destinazione d'uso più opportuna rispetto alle caratteristiche preesistenti. Le coperture sono state consolidate e

riordinate, il manto è stato ricostituito con il reimpiego degli elementi originali, il sistema di smaltimento delle acque piovane rifatto con elementi in rame. Dagli intonaci esterni sono state rimosse le rasature e le integrazioni incongrue e i consistenti depositi di sporco; la pulitura è stata estremamente se-

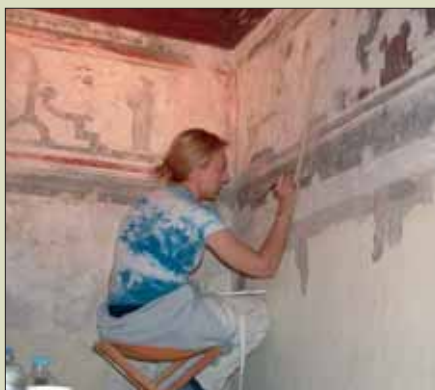
lettiva in relazione alla natura e alle condizioni delle superfici (lapidee artificiali e naturali) e al tipo di inquinante presente. Si è fatto così ricorso a laser, bisturi manuali, microsabbature e impacchi, mentre i risarcimenti sono stati realizzati con malte a base di calce. Tutte le superfici sono state sottoposte a trattamenti biocida, di sigillatura e protezione. Gli interventi condotti nel corso della seconda fase dei lavori hanno riguardato la rimozione delle porzioni fatiscenti degli intonaci a calce e degli strati soprammessi di pellicole pittoriche, la reintegrazione delle lacune con malte a calce idraulica e la tinteggiatura con prodotti a calce o ai silicati. Le numerose superfici decorate (fasce alte abbinate a zoccolature, elementi di contorno di porte e finestre) emerse nel corso dei lavori (nella foto) sono state tutte riporta-

te alla luce e adeguatamente trattate. Tutti i pavimenti sono stati ricostruiti sia per creare un vespaio a difesa dell'umidità che per alloggiare gli impianti, evitando di aprire ben più invasive tracce nelle murature in alzata. I soffitti lignei sono stati tutti puntualmente recuperati, salvandone le decorazioni pittoriche originali. Tutti i serramenti esistenti sono stati rifunzionalizzati, adeguandoli alle attuali esigenze di normativa e comfort. Le opere hanno previsto puliture, sverniciature, verifiche e integrazione delle ferramenta, integrazione dei vetri e nuove finiture. Anche le scale in pietra interne sono state recuperate, pulendo i gradini e le balaustrate in legno e ferro, ed eliminando le tinteggiature delle pareti. L'intervento ha previsto l'inserimento di nuovi impianti elettrico, idrico-sanitario e gas.

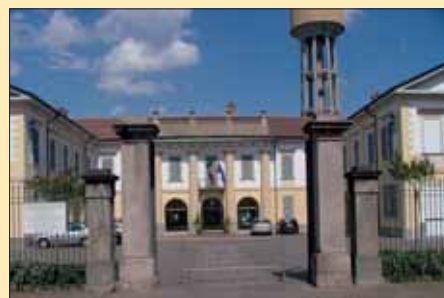
Sotto uno strato recente al quarzo, sulle facciate sono stati riscontrati gli intonaci originali a base di calce, in buono stato di conservazione, che sono stati riproposti nei colori storici (giallo arenaria per gli ornati architettonici e rosa chiaro per le campiture). Zone invase da umidità di risalita, rappezi cementizi, finiture al quarzo e altre incongruenze sono state eliminate e sanate con il ricorso a materiali compatibili. La tinteggiatura è stata realizzata con velature ai silicati di potassio. Gli elementi in pietra arenaria in fase di decoesione e distacco sono stati riparati e protetti.
