● **Restauro conservativo/4.** In Brianza, la chiesa di un antico convento da tempo abbandonato diventerà un centro di musica e cultura. L'intervento sulle superfici decorate è stato eseguito, ancora una volta, da uno staff di restauratori tutto al femminile

● Il trattamento delle superfici intonacate della facciata e dell'interno, costituito da navata unica e cappelle laterali e del portale settecentesco realizzato in pietra arenaria

Pulitura, consolidamento e protezione

Restauro del Convento di Santa Maria della Misericordia a Missaglia

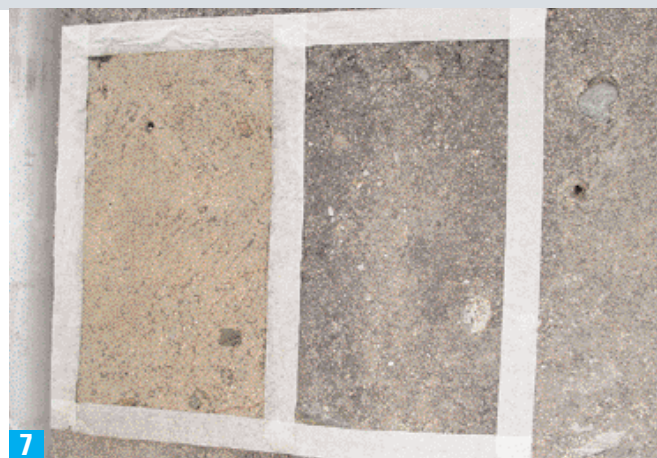
6. Consolidamento degli strati di intonaco distaccati con iniezione di resina.
7. Campionatura di pulitura dell'intonaco esterno.
8. Pulitura a impacco dell'intonaco esterno al termine delle operazioni di consolidamento.
9. Particolare dell'intonaco graffito consolidato e pulito.
