# Palazzo signorile nel centro di Milano

Recuperato lo splendore degli intonaci decorativi originali in un palazzo residenziale signorile di fine Ottocento. I lavori di restauro sono stati eseguiti con prodotti e soluzioni compatibili con i materiali antichi e, in particolare, in grado di assicurare la necessaria traspirabilità alle superfici

Vittorio Sartori

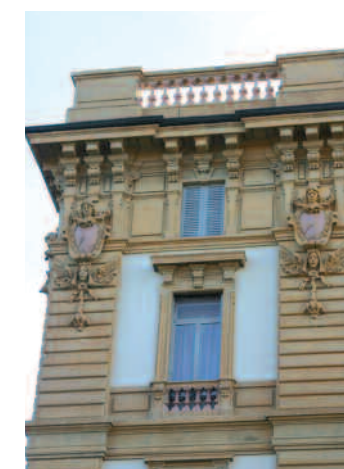
Integrazione armata di una decorazione lesionata.

Le parti pericolanti sono state riasicurate, previa pulitura meccanica e per aspirazione delle interfacce, tramite la posa di perni zincati in acciaio e incollaggi con resine epossidiche. Tre mezza colonnine e tre dentelli di cemento che erano andati completamente perduti sono stati reintegrati su richiesta della Direzione Lavori allo scopo di restituire unità di lettura alla composizione architettonica. Il materiale della struttura cementizia, simile per conformazione e composizione agli originali, è stato posato per mezzo di calchi in silicone.
