Restauro conservativo. Intonaci bugnati e frattazzati, decori in pietra e in cemento per prospetti, balconi, portali e finestre. Elementi dell'inizio del Novecento nati dal saper fare degli artigiani che mescolavano con maestria aggregati e componenti, per realizzare superfici cromaticamente molto raffinate, dai toni vibratili e cangianti

Le abilità nel recupero del cemento decorativo

Sono state restaurate recentemente le facciate di un palazzo milanese, al centro di una vasta zona residenziale (tra corso di Porta Venezia e viale Majno) edificata intensamente fra gli anni 20 e 30 del Novecento, in cui la decorazione in cemento decorativo assume spesso un'importanza prioritaria nella composizione architettonica degli edifici. Palazzi, destinati prevalentemente a residenza o ufficio per una borghesia colta ed élitaria, in cui è ben riconoscibile il linguaggio della cultura classicista e «novecentista» milanese. Le facciate del palazzo, che fa angolo tra via Vitali e viale Majno, presentano tutto il campionario del periodo: in-

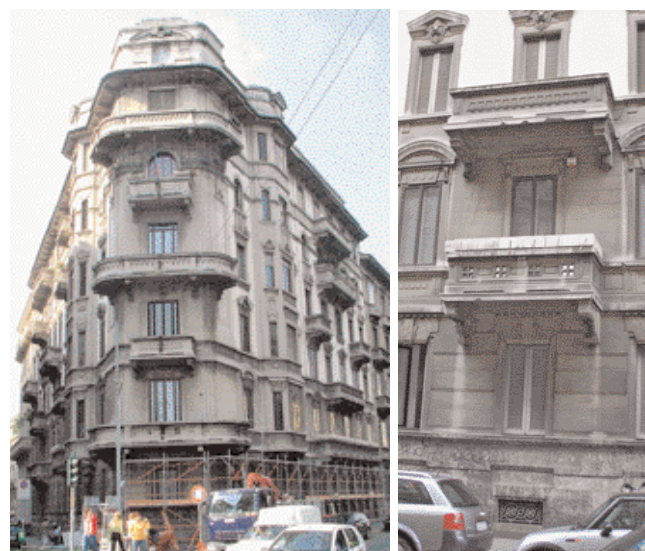
Nonostante i depositi carboniosi consolidati, dovuti all'intenso traffico automobilistico che caratterizza la zona, gli intonaci dei piani inferiori si presentavano in buono stato di conservazione, a testimonianza di una manifattura originale di eccellente qualità. Come pulitura si è optato per una microabrasivatura umida, un sistema a pressione variabile che proietta un vor-

Vista generale del palazzo prima del restauro con particolare dello stato di conservazione delle facciate prima dell'intervento di pulitura.

tice di aria e abrasivo, la cui efficacia viene ottimizzata dall'impiego di speciali ugelli orientabili. Questa tecnica di pulitura è particolarmente indicata per gli intonaci in discrete condizioni di conservazione, degradati dalla presenza di croste nere coriacee e diffuse. A intonaci puliti si è proceduto a una ricognizione generale, eseguita mediante battitura, allo scopo di individuare le porzioni di intonaco in fase di distacco e di procedere al loro incollaggio o alla ricostruzione con malte di idonee caratteristiche e composizioni. La protezione è stata realizzata con un trattamento idrofobizzante di natura silossanica, applicato a pennello,

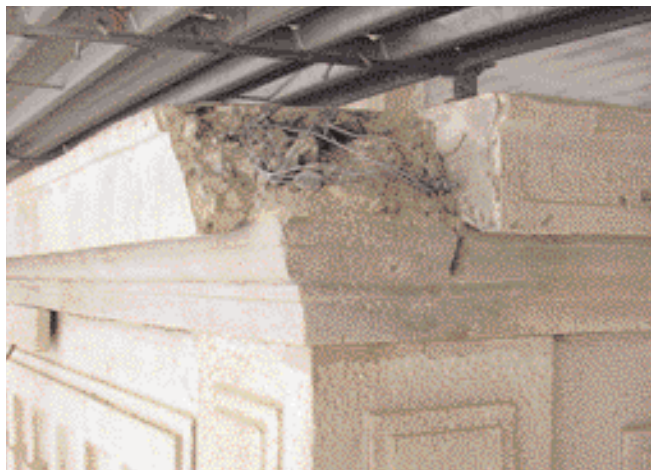
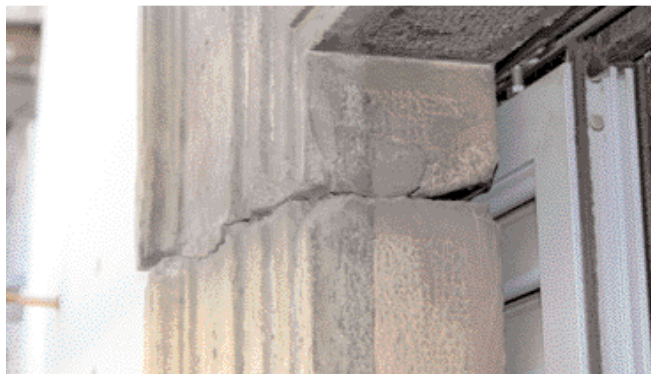
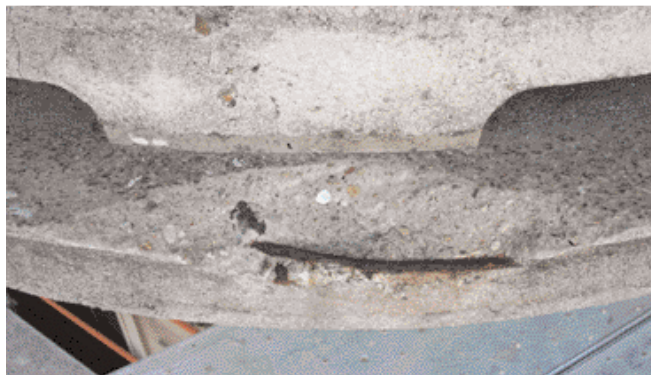
Particolare del degrado di un balcone in cemento decorativo.

Cornice in pietra naturale, degrado prima del restauro. Lo stato di degrado della struttura in pietra artificiale ha messo a nudo un ferro di armatura.

Per quanto riguarda gli elementi in cemento decorativo (fasce marcapiano, elementi decorativi e balconi) l'intervento di restauro conservativo ha previsto innanzitutto la rimozione dei vecchi interventi che presentavano una morfologia non adeguata, dei rappezzi e ripristini difformi rispetto alla struttura originale. L'o-

La ricostruzione morfologica delle parti demolite e di quelle perdute di piccole dimensioni, è stata realizzata con malte speciali preparate con polvere di marmo, sabbia di fiume e calce idraulica (rapporto 1 parte di legante:3 parti di inerte). La malta viene applicata in stesure successive molto sottili, fino a ricostruire perfettamente la forma originale. Per le zone di ricostruzione di maggiori dimensioni, si è ricorso all'inserimento di perni d'acciaio inossidabile, ancorati con resine bicomponenti, nella materia originale pulita e ben compatta. La ricostruzione, realizzata con un cemento speciale di nuova formulazione, è stata realizzata su gabbie in filo zincato e rifinita con strati sottili di cemento bianco finissimo.

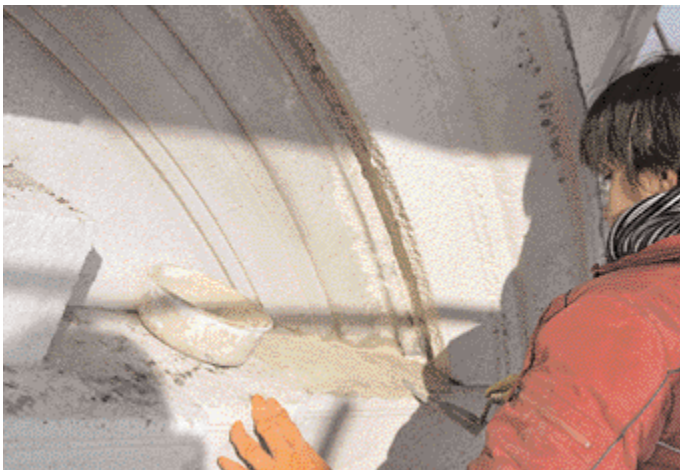
Integrazioni puntuali di porzioni in cemento decorativo.

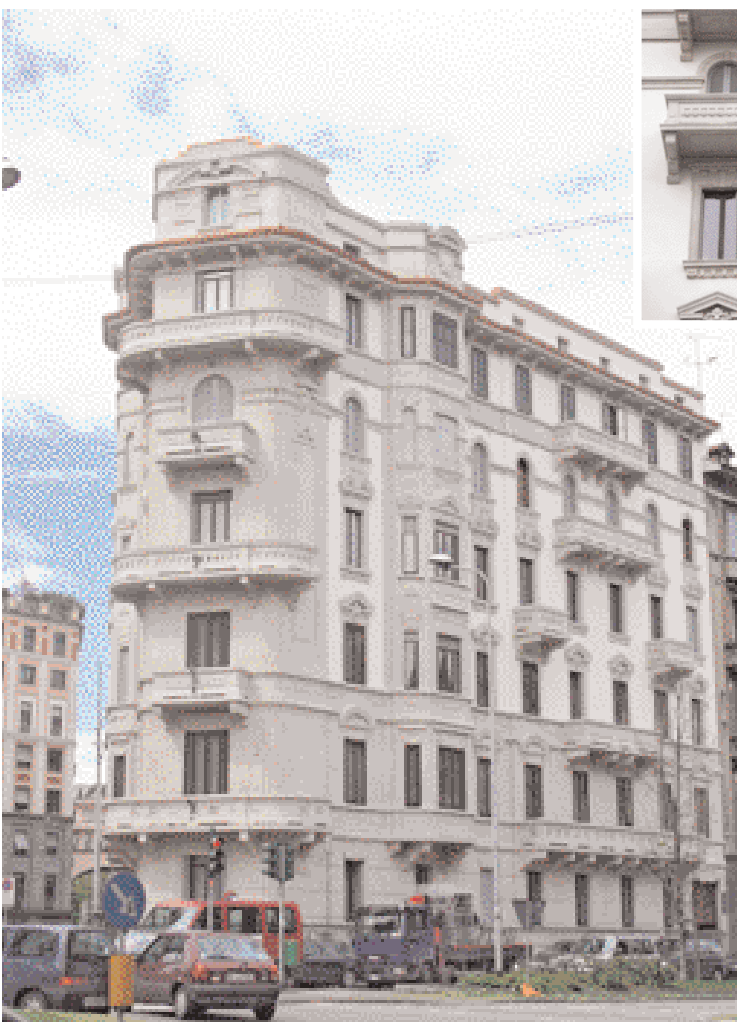
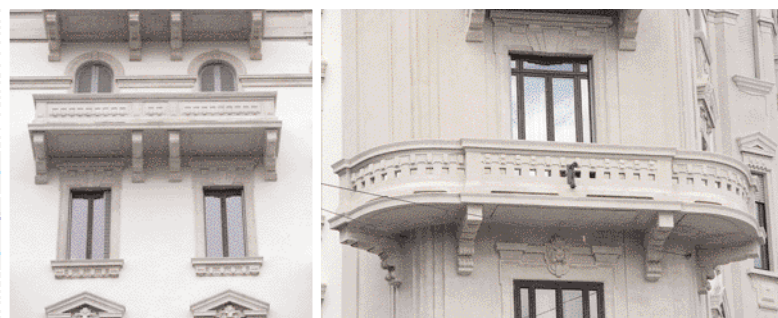
Il prospetto restaurato svela l'importanza dei cementi decorativi nella composizione del disegno generale.

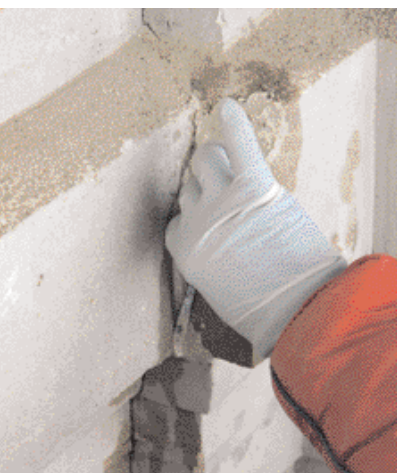
Spugnatura per l'integrazione cromatica fra porzioni contigue.

Tutte le reintegrazioni strutturali sono state tamponate con spugne naturali imbevute d'acqua per aumentare la compattezza del materiale e assicu-

rare continuità estetica tra le porzioni originali e le ricostruzioni. Le velature, necessarie nelle zone di discontinuità cromatica, sono state realizzate con colori ai silicati di potas-
